CAPPELLA MELAFRANI

COMUNE DI GIOIA SANNITICA - CASERTA

RESTAURO

**Publicazione inerente
il restauro e recupero
della Cappella Melafрани**

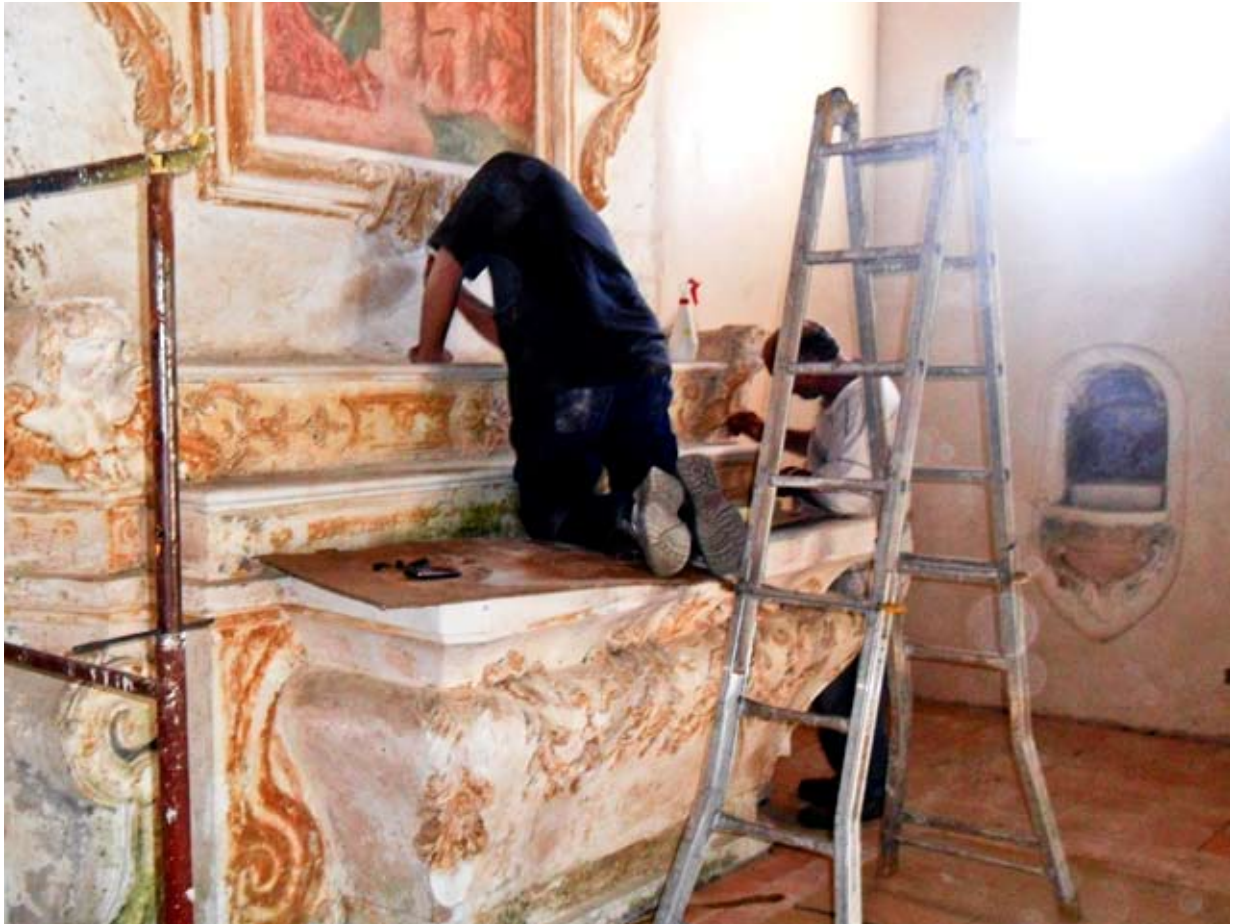
Altare in stucco cm 380 x 250 = mq 9,50

Stucco sagomato e dipinto con volute in aggetto con decorazioni a rilievo e dipinte.

Trattamento biocida

- Consolidamento della pellicola pittorica mediante nebulizzazione e/o infiltrazione di resina acrilica a bassa concentrazione, ove necessario, con interposizione di carta giapponese e successiva pressione a spatola in presenza di pellicola pittorica sollevata.

- Infiltrazione di silicato di etile nei casi di disgregazione e polverizzazione sia della pellicola pittorica che degli stucchi, previa interposizione di carta giapponese.

Consolidamento della struttura di supporto e degli stucchi in presenza di zone distaccate, rigonfiamenti localizzati, sacche di porosità e di impoverimento dell'intonaco di sottofondo e lesioni, mediante microiniezioni localizzate di resina acrilica a bassa concentrazione da sola e/o in aggiunta a leganti di calce naturale, pozzolana superventilata etc.; Caratterizzata da elevata fluidità ed esenti da sali solubili.

Consolidamento delle parti aggettanti, in presenza di lesioni e distacchi con l'ausilio di barrette in vetroresina di sezione adeguata e resina epossidica bicomponente.

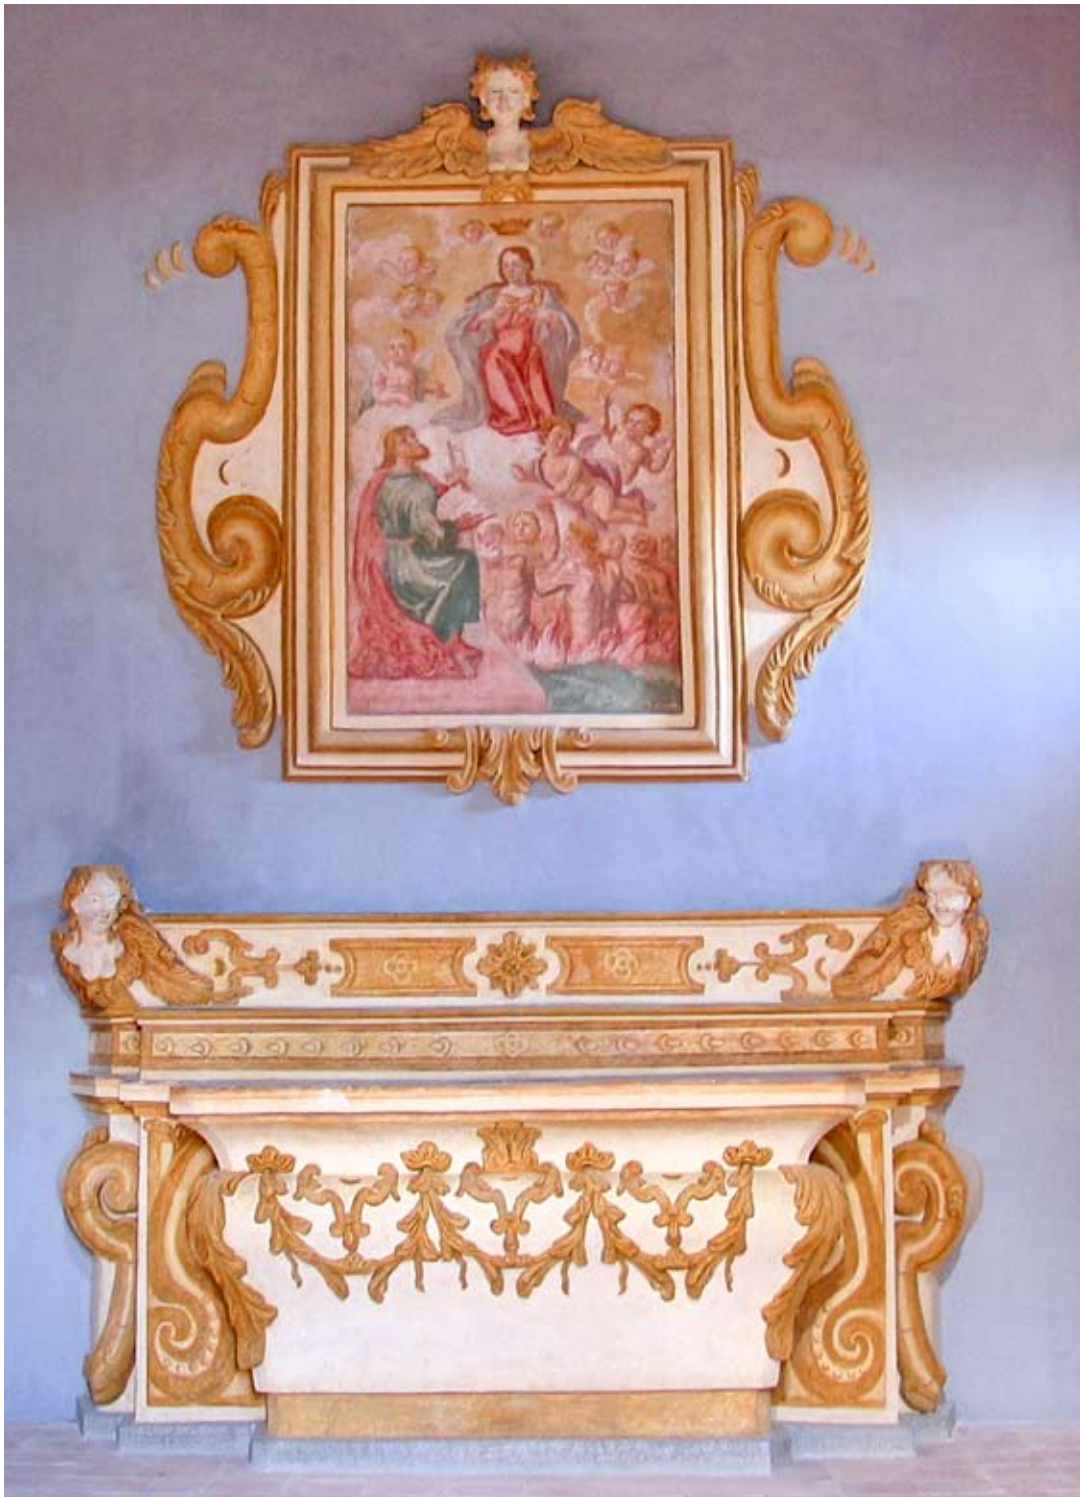
Affresco Interno cm. 160 x cm.100 = mq 1.60

- 2) **Materia e tecnica:**
- **Pigmenti colorati su intonaco a fresco raffigurante Santi, puttini e anime purganti.**
Operazioni prevedibili in fase preliminare:

- **Preconsolidamento del colore con nebulizzazione di resina acrilica tipo Primal al 5 % in acqua deionizzata e alcool.**
Consolidamento degli strati preparatori e dell'intonaco con
iniezioni di resina acrilica e all'occorrenza
addizionata con calce Lafarge, desalinizzata e/o pozzolana superventilata secondo esigenza.

- **Estrazione sali solubili con impacchi di acqua deionizzata addizionata di tensioattivo a PH neutro con interposizione di carta giapponese.**
 - **Pulitura delle superfici a secco con bisturi per tutte le incrostazioni coerenti e con impacchi di AB 57 con interposta carta giapponese per patine biologiche e sporco diffuso.**

- **Consolidamento della pellicola pittorica mediante nebulizzazione e/o infiltrazione di resina acrilica a bassa concentrazione, ove necessario, con interposizione di carta giapponese e successiva pressione a spatola in presenza di pellicola pittorica sollevata.**
Infiltrazione di silicato di etile nei casi di disgregazione e polverizzazione della pellicola pittorica, previa interposizione di carta giapponese.

- **Stuccatura di piccole mancanze di intonaco, lesioni e scalfitura con malta simile all'originale.**
Integrazione pittorica ad acquerello con pigmenti e leganti, eseguita a velatura, estrazione o rigatino secondo esigenze.
Protezione finale.
