CAPPELLA MELAFRANI

COMUNE DI GIOIA SANNITICA - CASERTA

RESTAURO

**Publicazione inerente
il restauro e recupero
della Cappella Melafрани**

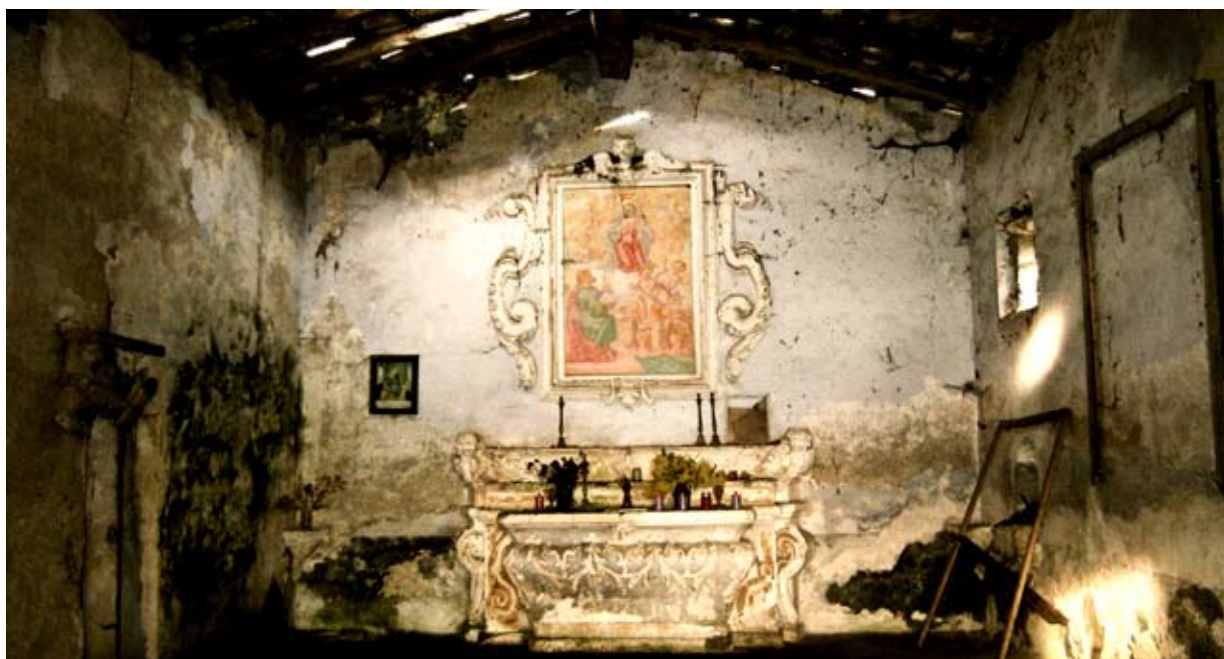
Dalle analisi e rilievi svolti, è apparso in maniera evidente, la presenza di una altissima concentrazione d'acqua nelle murature.

La presenza d'acqua in quantità così elevate ha avuto origine principalmente dalle infiltrazioni prodotte dal parziale cedimento della copertura, ma anche da fenomeni di risalita per capillarità nella parte basamentale della struttura, testimoniato dalle forti coloriture verdastre, generate da muschi e licheni, agenti biologici che proliferano sulle superfici connotate da grande quantità di acqua. Tale deterioramento ha prodotto evidenti fenomeni di disgregazione delle calce con distacchi e sfarinamenti delle coloriture. Il danno si è esteso poi alle parti in stucco delle cornici, danneggiando soprattutto i decori dell'altare. Le macchie di umidità sono molto visibili sulle pareti murarie, aumentando di consistenza soprattutto nel periodo invernale.

Questi danni provocati dalla continua permanenza di acqua nelle murature, con il tempo hanno generato una serie di altri fenomeni degeneranti, come lesioni verticali, distacchi delle pareti angolari, in copertura lungo tutte le pareti perimetrali. La altissima concentrazione di acqua e sali minerali, ha generato come diretta conseguenza la formazione di patine biologiche. Questa patina è composta principalmente da microrganismi cui possono aderire polvere o terriccio, effetti questi del biodeterioramento. Questo fenomeno ha inizio nella prima fase vitale dei microrganismi, cosiddetta di germinazione; In questa fase di crescita e proliferazione, si strutturano delle forme organiche le cui radici aggrediscono i materiali dando origine a processi chimico-fisico, che degradano a volte irreversibilmente la materia.

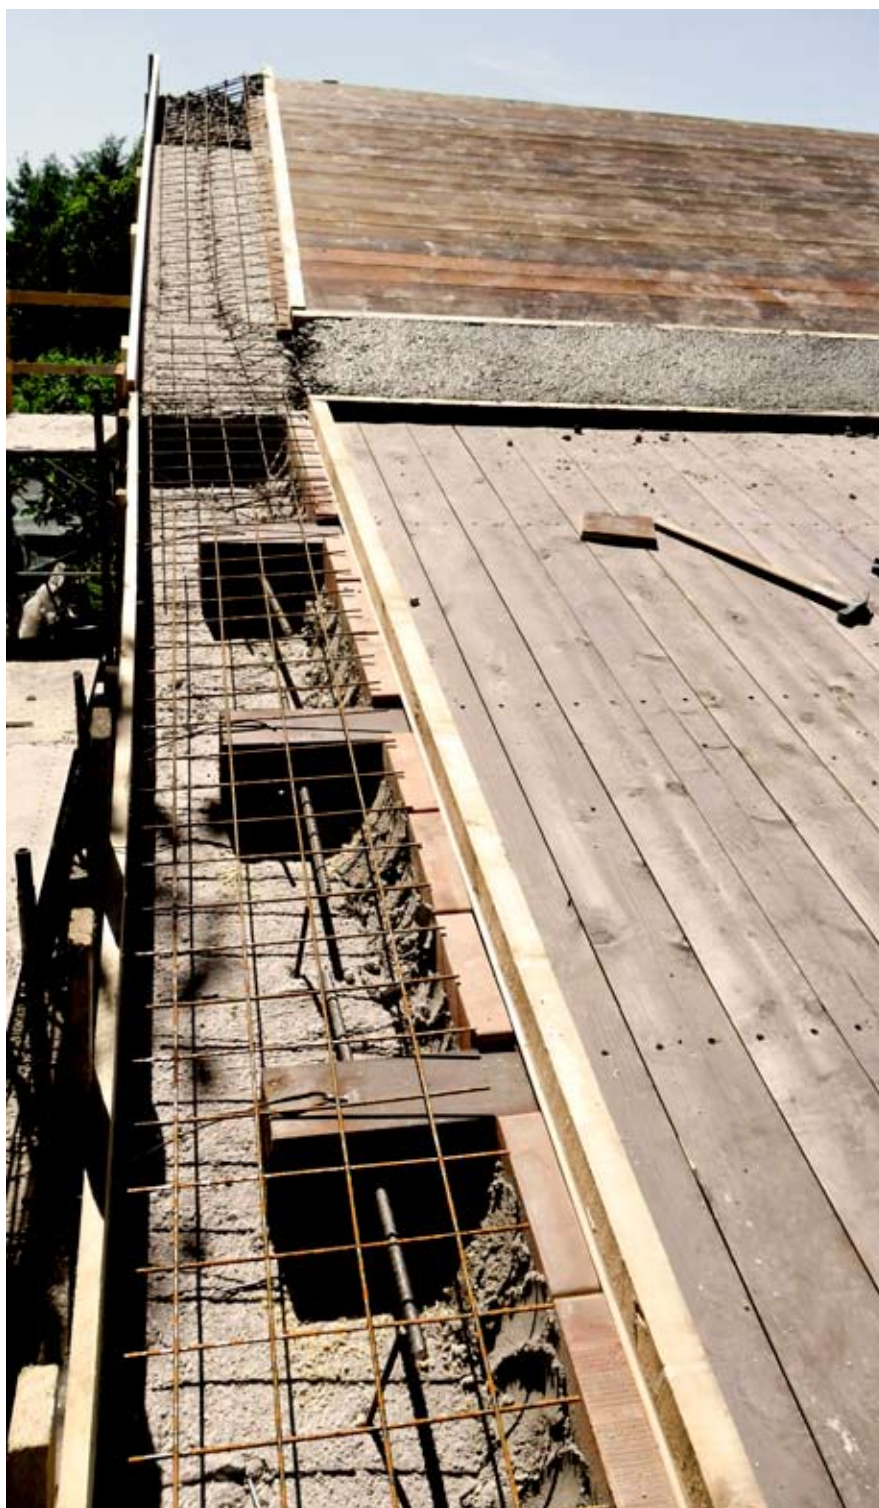
Sulla copertura al disopra della superficie tavolata, sono state installate, una barriera al vapore, una pannellatura isolante ed infine il manto di tegole in coppi forgiati a mano. All'interno della Cappella, la originaria composizione delle superfici pavimentate consistenti in un battuto di cemento di pessima qualità e completamente alterato dall'umidità ascendente. Questa è stata sostituita con una nuova pavimen-

tazione in cotto con pezzature di materiale di dimensioni 20x20, ottenuta recuperando le originarie tecniche costruttive che vedevano una allocazione senza fughe, quindi con conci ravvicinati. La nuova pavimentazione è stata disposta al disopra di un sottofondo realizzato con un primo massetto, sul quale è stata predisposta una pannellatura isolante, rafforzata con rete elettrosaldata, necessaria al fine di impedire il proliferare dell'umidità ascendente per finire con un massetto livellato dove con l'ausilio di appositi collanti è stato collocato il pavimento.

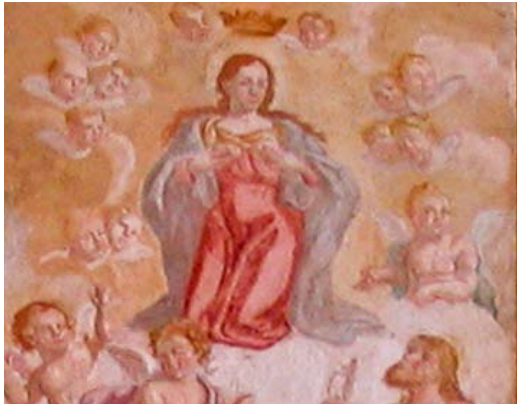
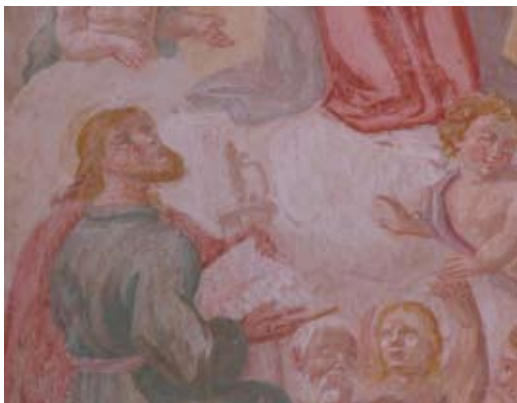
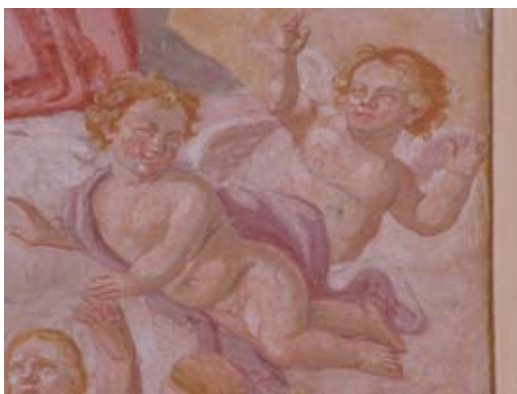
Affresco Interno cm. 160 x cm.100 = mq 1.60

- 2) **Materia e tecnica:**
- **Pigmenti colorati su intonaco a fresco raffigurante Santi, puttini e anime purganti.**
Operazioni prevedibili in fase preliminare:

- **Preconsolidamento del colore con nebulizzazione di resina acrilica tipo Primal al 5 % in acqua deionizzata e alcool.**
Consolidamento degli strati preparatori e dell'intonaco con
iniezioni di resina acrilica e all'occorrenza
addizionata con calce Lafarge, desalinizzata e/o pozzolana superventilata secondo esigenza.

- **Estrazione sali solubili con impacchi di acqua deionizzata addizionata di tensioattivo a PH neutro con interposizione di carta giapponese.**
 - **Pulitura delle superfici a secco con bisturi per tutte le incrostazioni coerenti e con impacchi di AB 57 con interposta carta giapponese per patine biologiche e sporco diffuso.**

- **Consolidamento della pellicola pittorica mediante nebulizzazione e/o infiltrazione di resina acrilica a bassa concentrazione, ove necessario, con interposizione di carta giapponese e successiva pressione a spatola in presenza di pellicola pittorica sollevata.**
Infiltrazione di silicato di etile nei casi di disgregazione e polverizzazione della pellicola pittorica, previa interposizione di carta giapponese.

- **Stuccatura di piccole mancanze di intonaco, lesioni e scalfitura con malta simile all'originale.**
Integrazione pittorica ad acquerello con pigmenti e leganti, eseguita a velatura, estrazione o rigatino secondo esigenze.
Protezione finale.
